VRD' EAU Conseils
39, avenue Adrien Tarrade
87000 LIMOGES

ETUDE DIAGNOSTIQUE DES RESEAUX D'ASSAINISSEMENT DU BOURG DE SAUVIAT-SUR-VIGE

PHASES 4 ET 5 – INVESTIGATIONS COMPLEMENTAIRES ET SCHEMA
DIRECTEUR

MARS 2016

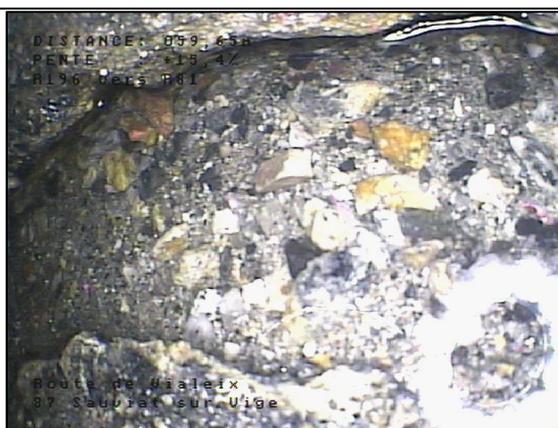
Photo 3 : Dégradation de surface

Sur les 192 mètres de réseaux inspectés, seul 6 défauts ont été constatés. Ces anomalies sont réparties de manière ponctuelle sur trois points de la canalisation. Il est donc possible de cibler des parties à changer pour réaliser une réparation ponctuelle.

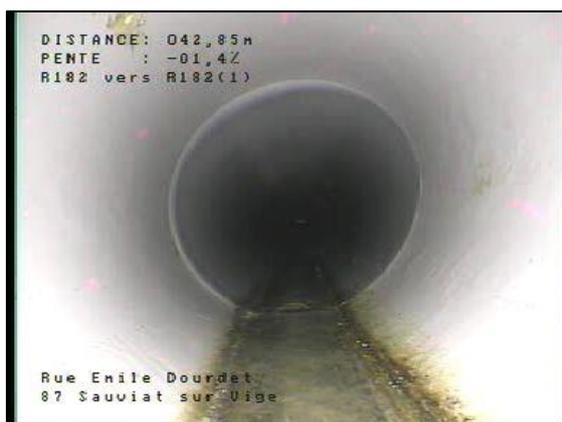
Photo 4 : Déformation

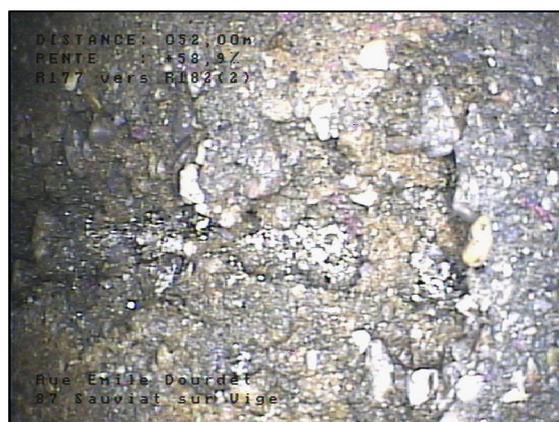
Photo 5 : Dégradation de surface

Cependant sur la partie aval de ce réseau, une fissure ouverte et une dégradation de surface ont été identifiées à proximité du regard EU n°182 (2), qui peuvent entraîner une fragilisation de la structure de la canalisation à cet endroit précis. La seconde dégradation de surface n'est pas encore suffisamment marquée pour entraîner une fragilisation, elle est à surveiller.

De plus, une infiltration d'eaux claires parasites avec écoulement a été mise en évidence au niveau d'un regard borgne entre R182 (2) et R177. Des réparations ponctuelles peuvent être envisagées pour réparer ces anomalies.

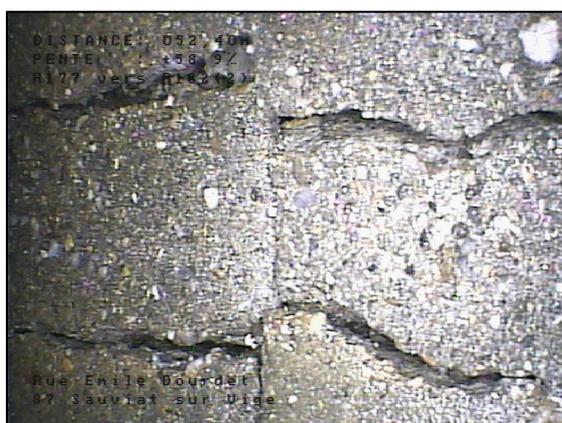
Photo 6 : Fissure ouverte

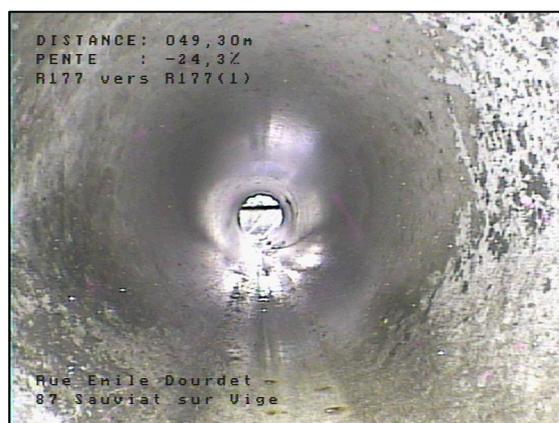
Photo 7 : Raccordement d'une grille sur réseau EU

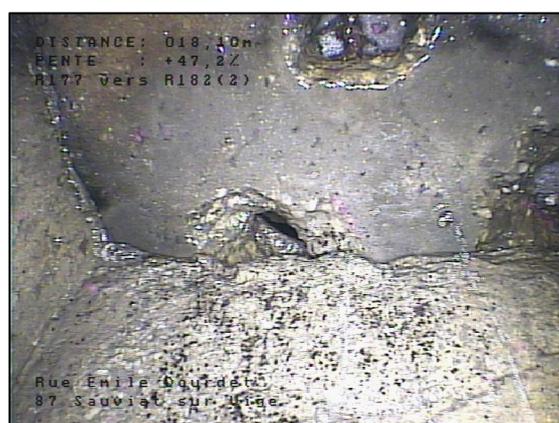
Photo 8 : Infiltration avec écoulement

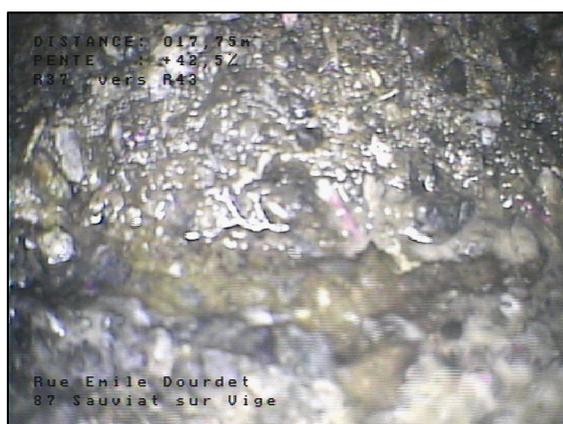
Photo 9 : Dégradation de surface

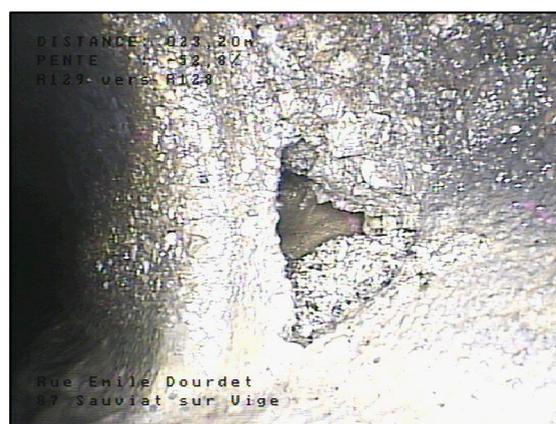
Photo 10 : Paroi manquante

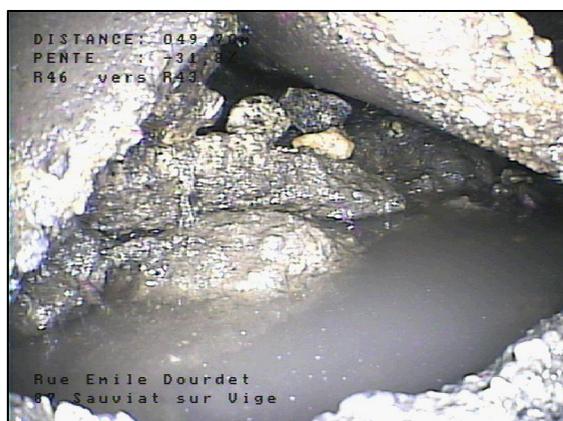
Photo 11 : Vide entre conduite de raccordement et canalisation

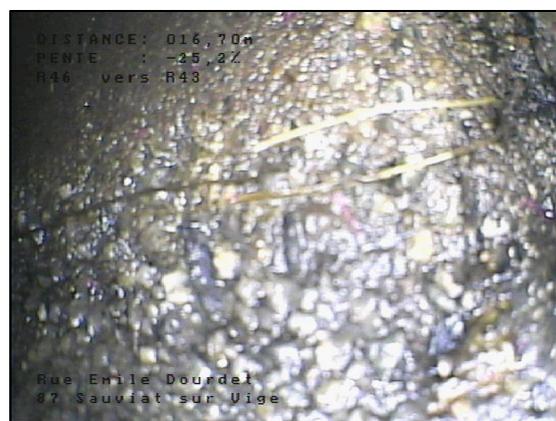
Photo 12 : Racines

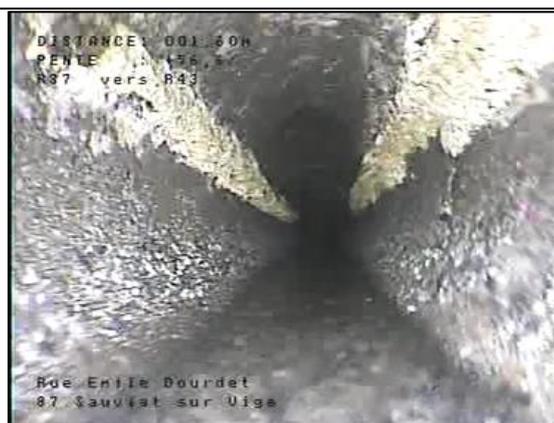
Photo 13 : Dépôts de graisses

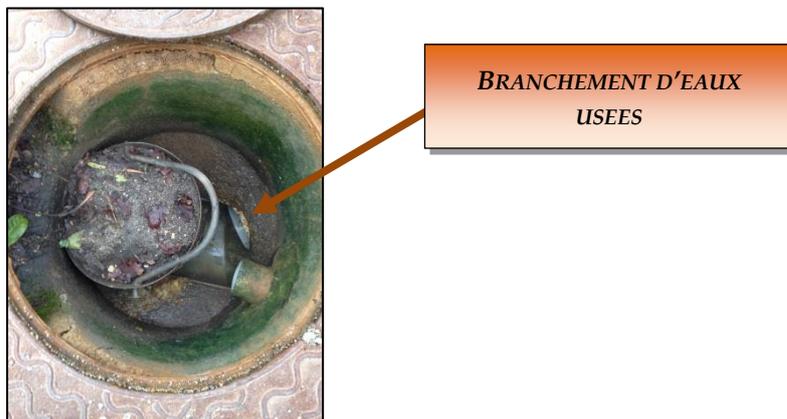
De plus le branchement d'eaux usées d'une habitation située 4 rue Emile Dourdet est branché directement sur l'avaloir positionné juste en face de la maison. Le positionnement exact de la tête de réseau d'eaux usées disponible à proximité n'est pas connu. Le raccordement de cette habitation au réseau existant a donc été estimé sur le fait que le réseau actuel remonte jusqu'à devant l'habitation existante

Photo 14 : Inversion de branchement aval de la rue Emile Dourdet

Le raccordement au réseau d'eaux usées existant a été chiffré et est présenté dans le tableau ci-dessous :

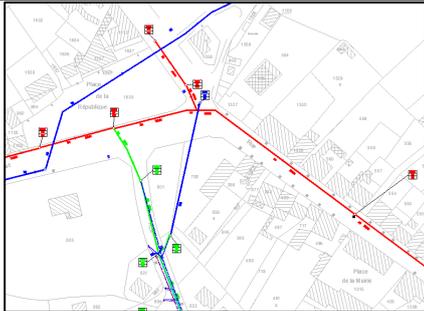
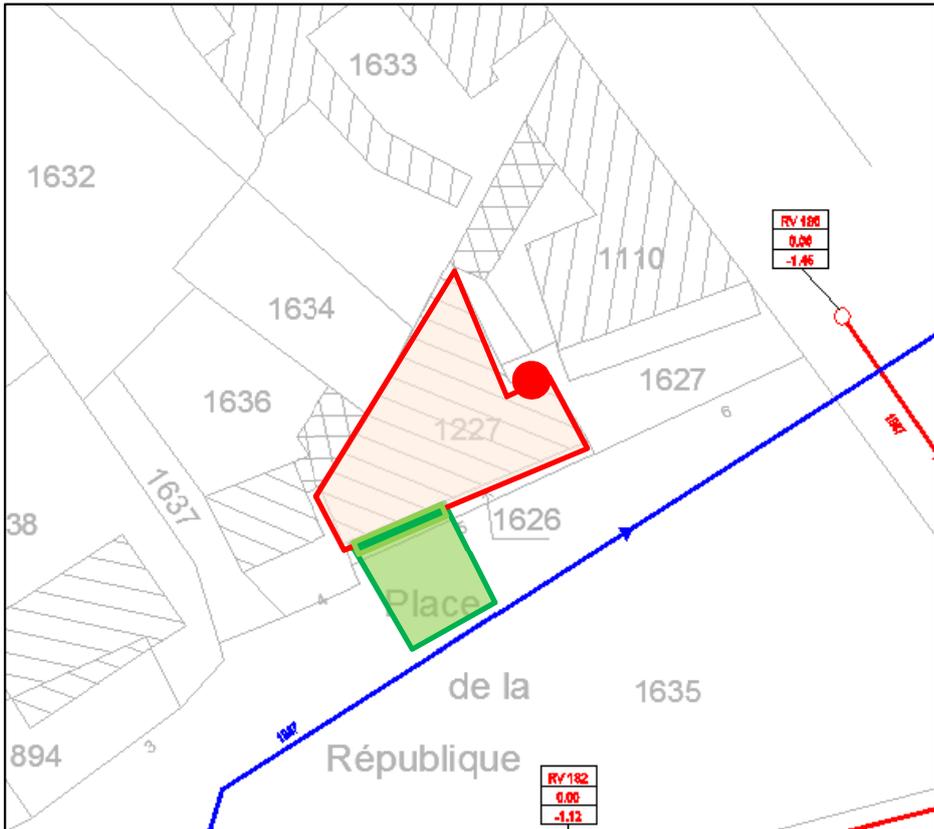
Observations : Fumée observée au niveau d'une grille et d'une gouttière.					Total : 324 m²

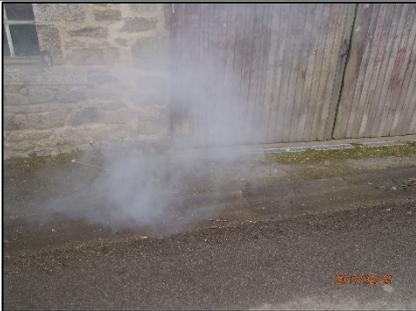
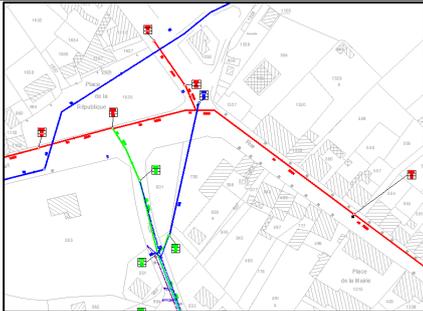
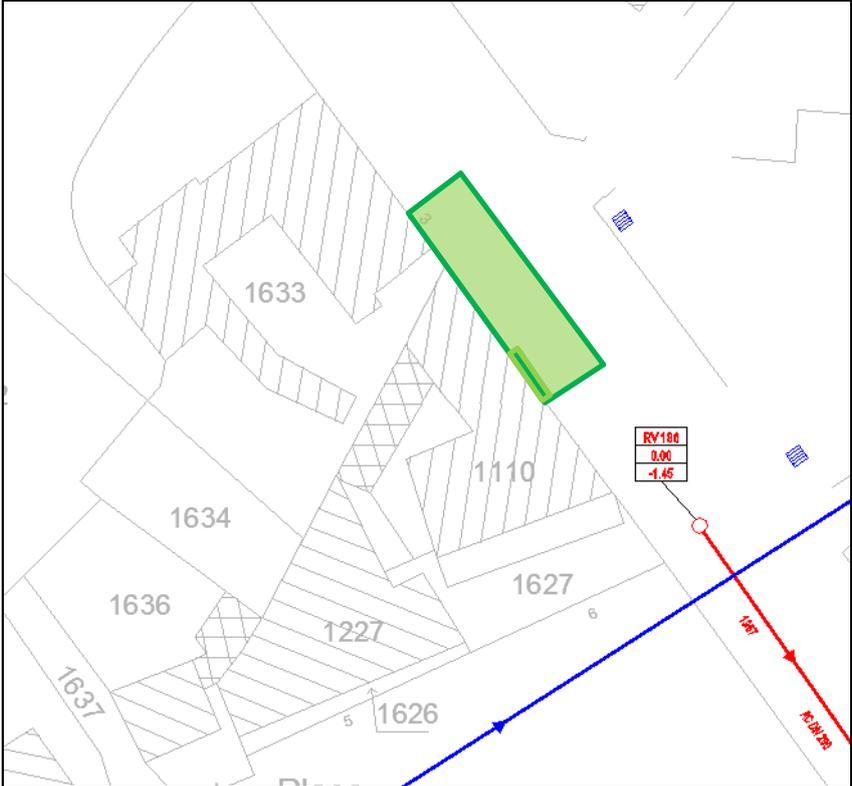
COMMUNE DE SAUVIAT-SUR-VIGE		
Adresse : Route du Theil Propriétaire : Commune de SAUVIAT-SUR-VIGE				
Localisation des intrusions d'eaux pluviales				Surfaces contributives estimées (m²)
<i>Nature du désordre</i>	<i>Nombre</i>	<i>Symbole</i>	<i>Surface active</i>	
Gouttière	→	●	▭	131 m ²
Garage	→	■	▭	
Grille/Avaloir	→ 1	■	▭	
Autres	→	■	▭	
<i>Observations</i> : Fumée observée au niveau d'une grille.				Total : 131 m²

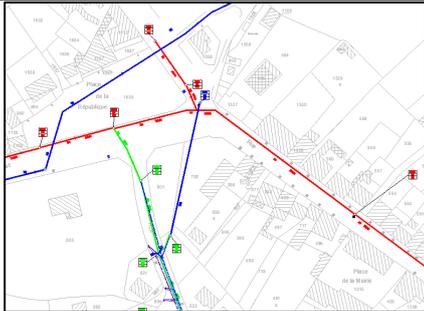
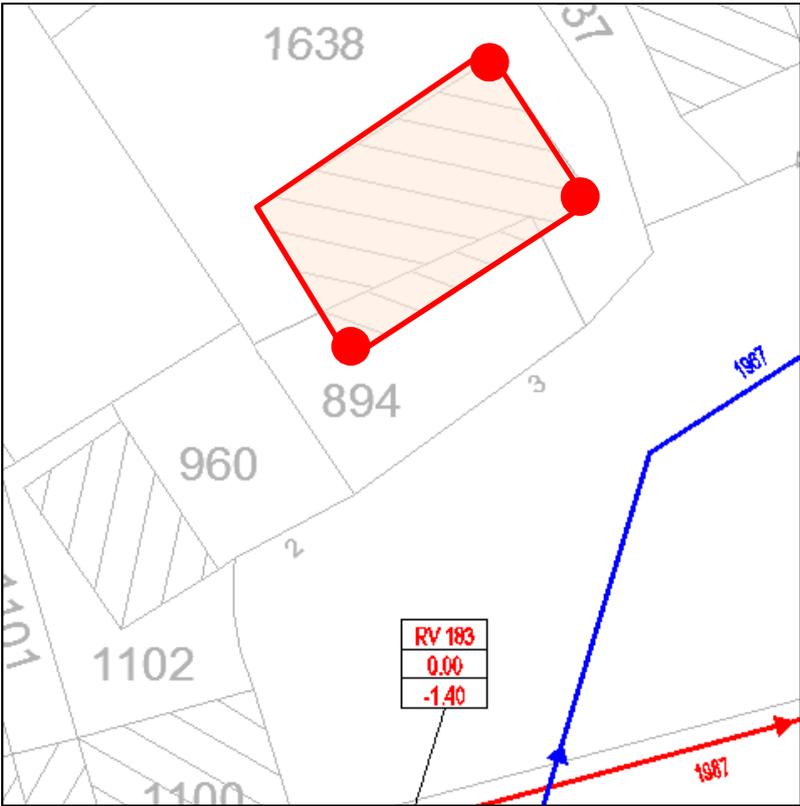
<i>Observations</i> : Fumée observée au niveau de plusieurs gouttières.				Total : 170 m²

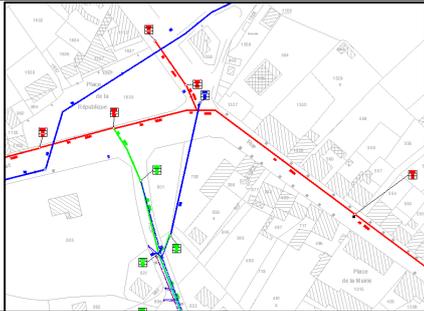
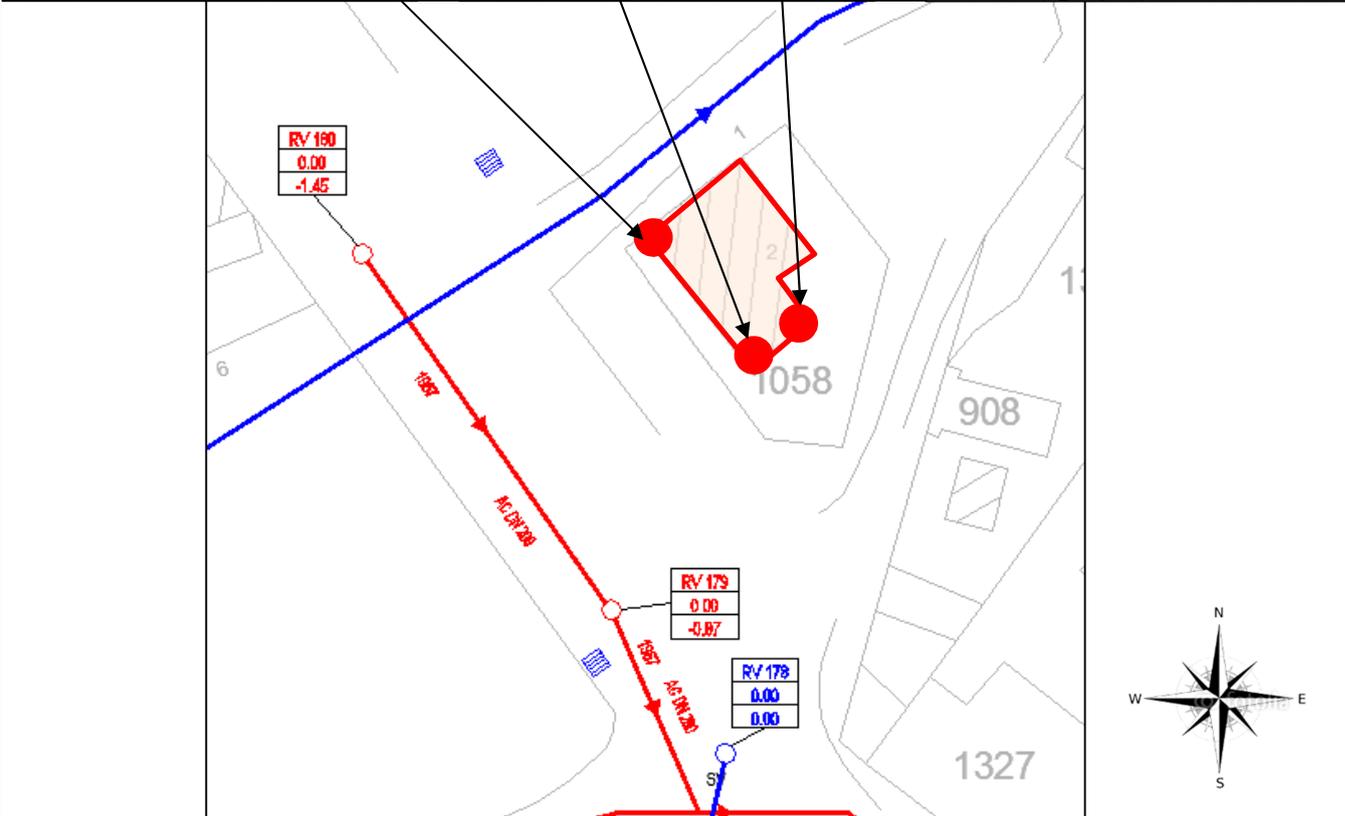
<i>Observations</i> : Fumée observée au niveau de plusieurs gouttières.				Total : 105 m²

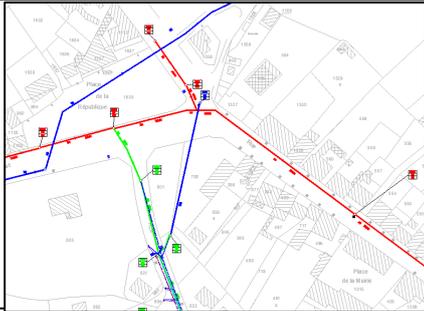
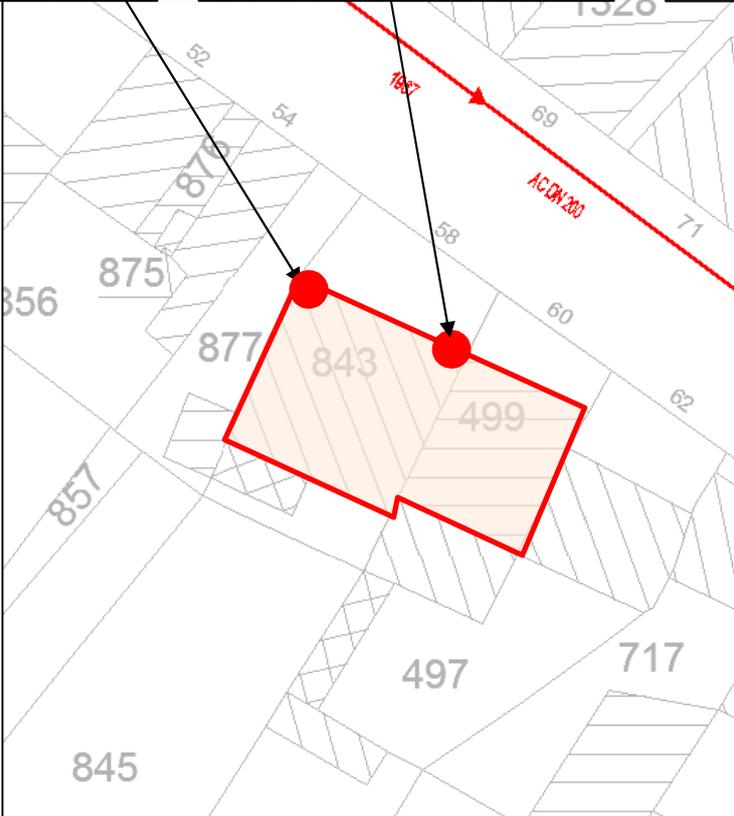
Observations : Fumée observée au niveau de plusieurs gouttières.				Total : 257 m²

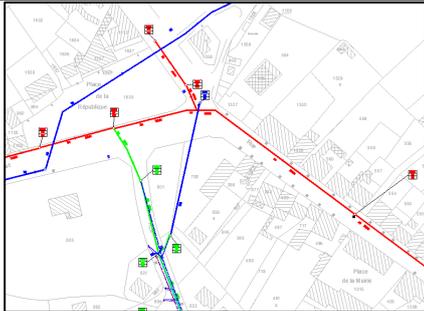
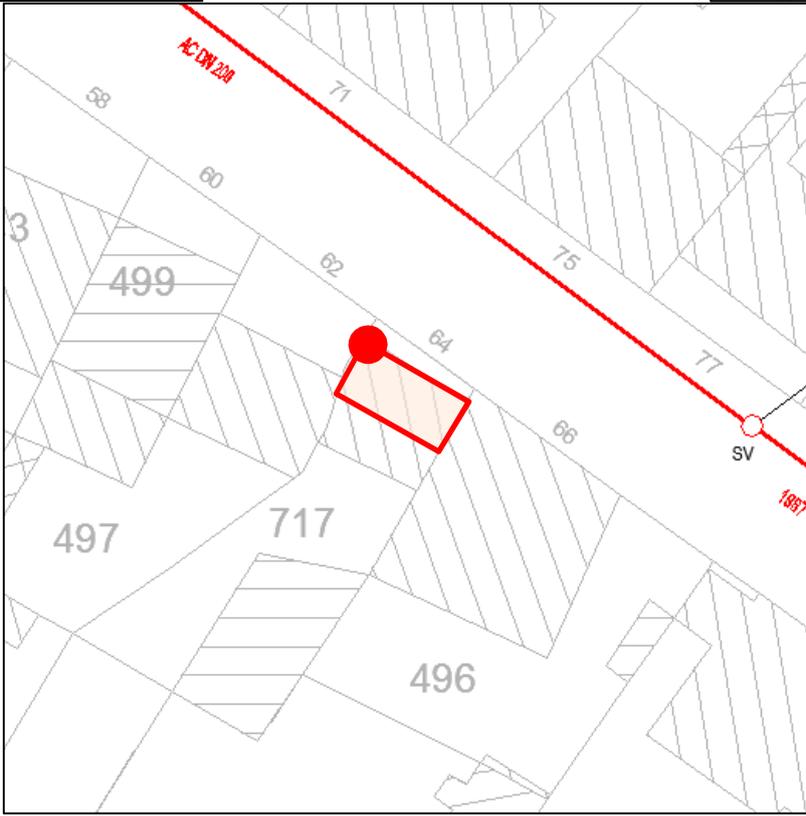
<i>Observations</i> : Fumée observée au niveau d'une gouttière				Total : 32 m²

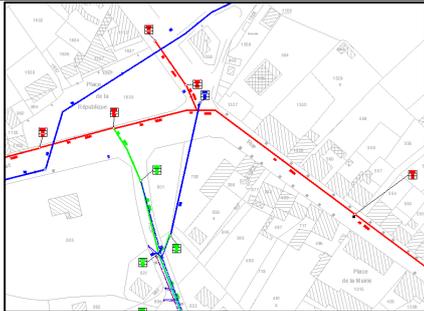
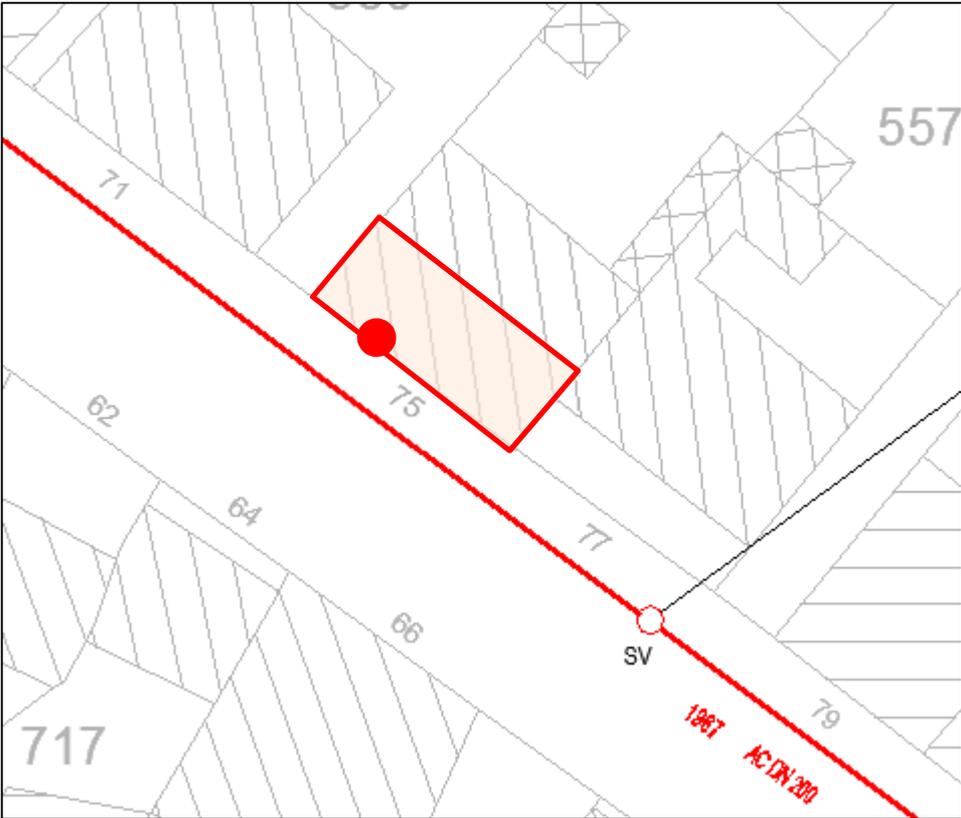
Observations : Fumée observée au niveau d'une gouttière				Total : 75 m²

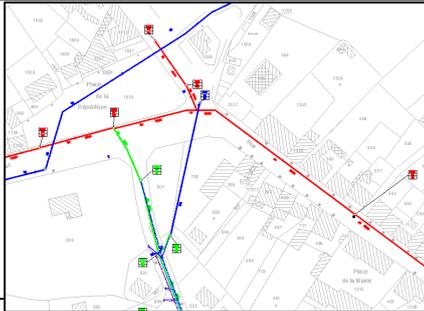
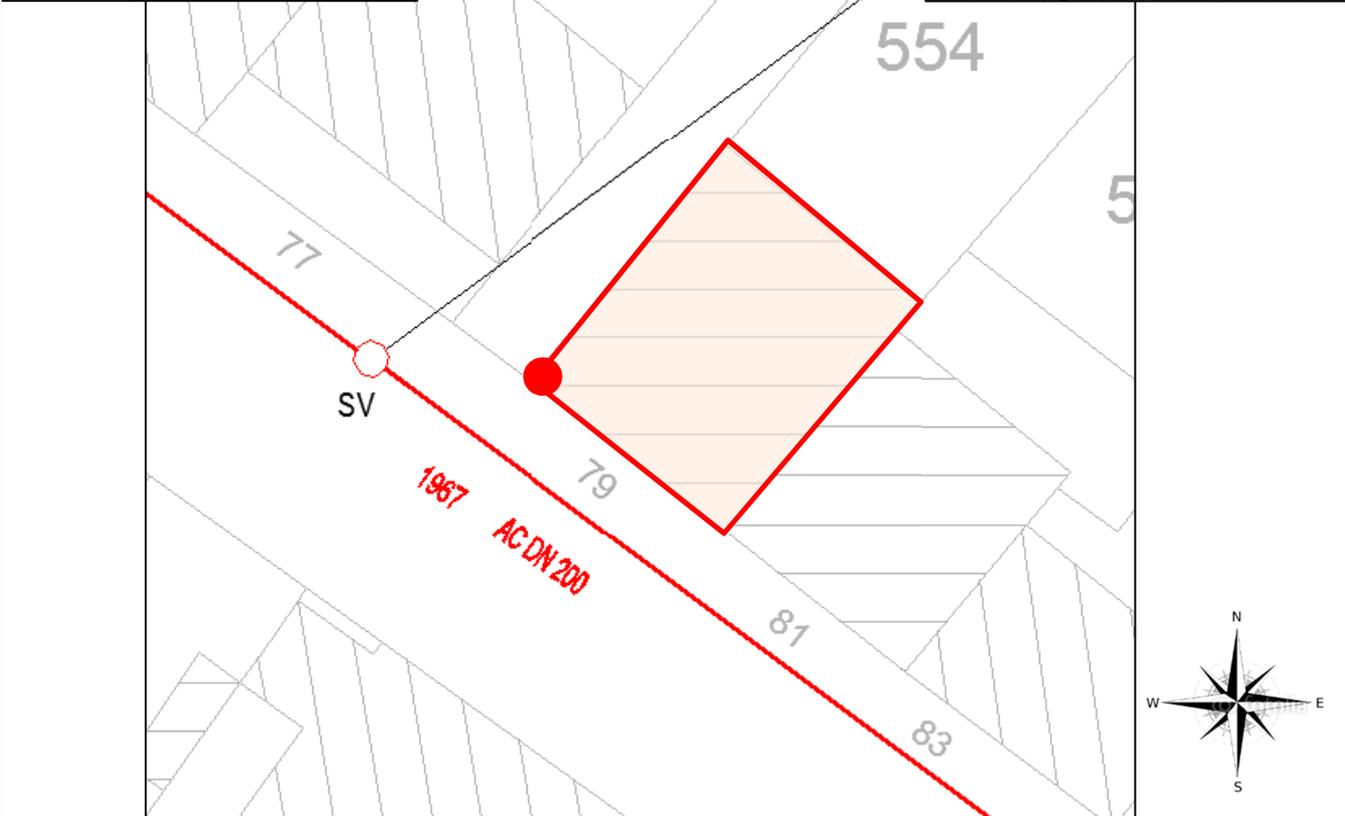
Observations : Fumée observée au niveau d'une gouttière				Total : 128 m²

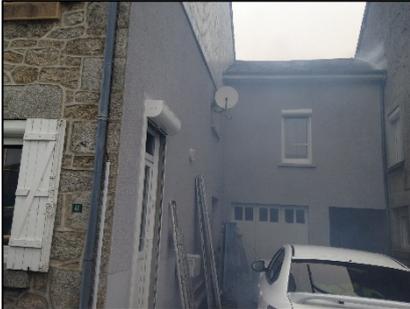
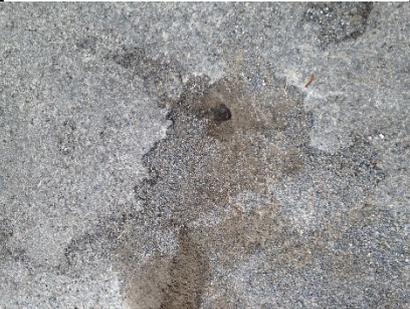
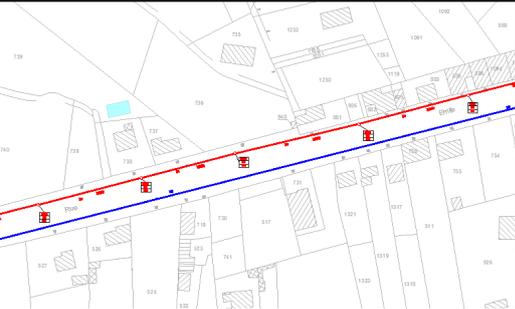
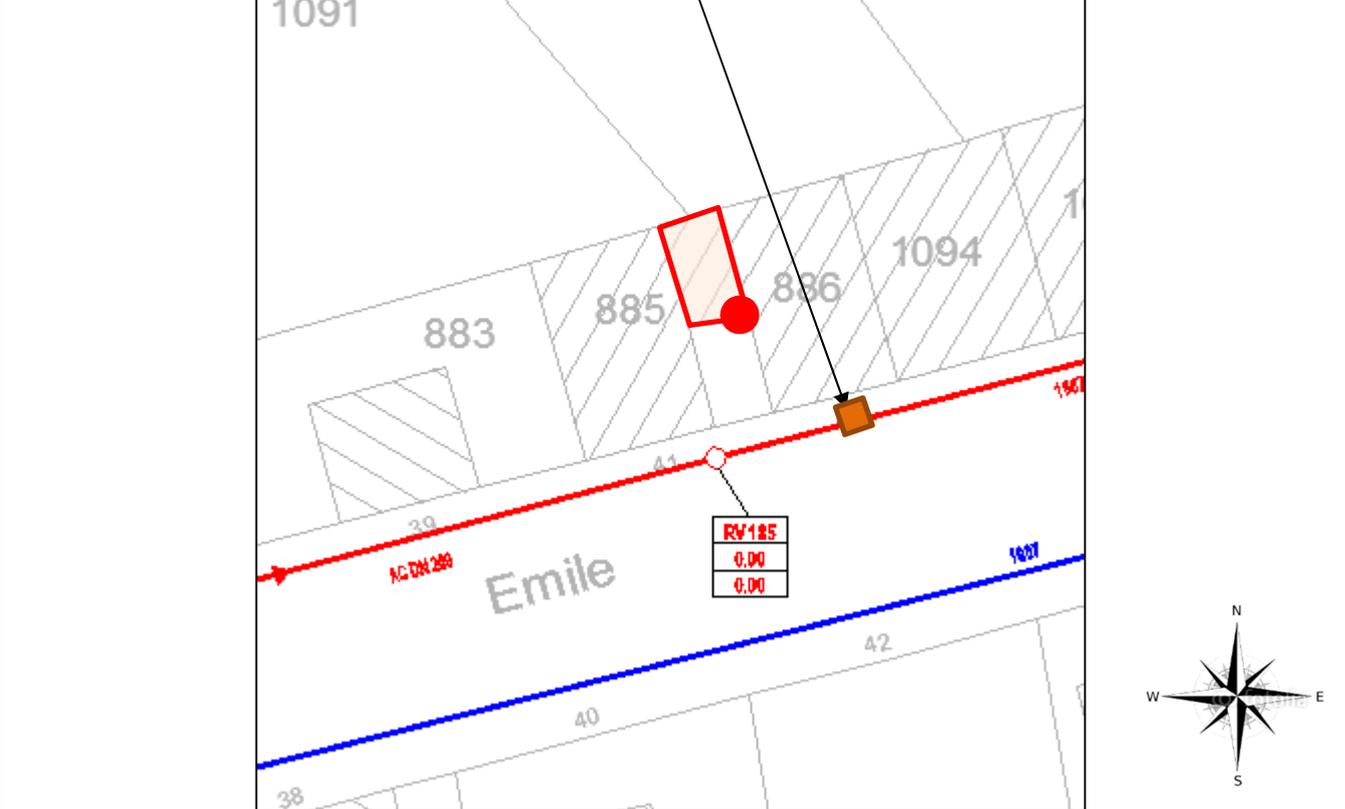
<i>Observations</i> : Fumée observée au niveau d'une gouttière. De la fumée s'échappait d'un trou dans le trottoir laissant penser à une fissure ponctuelle dans le réseau.				Total : 29 m²

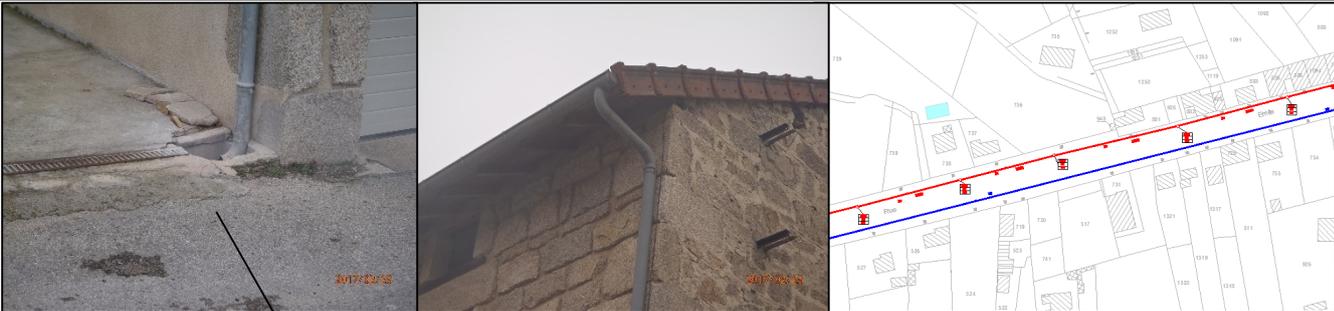
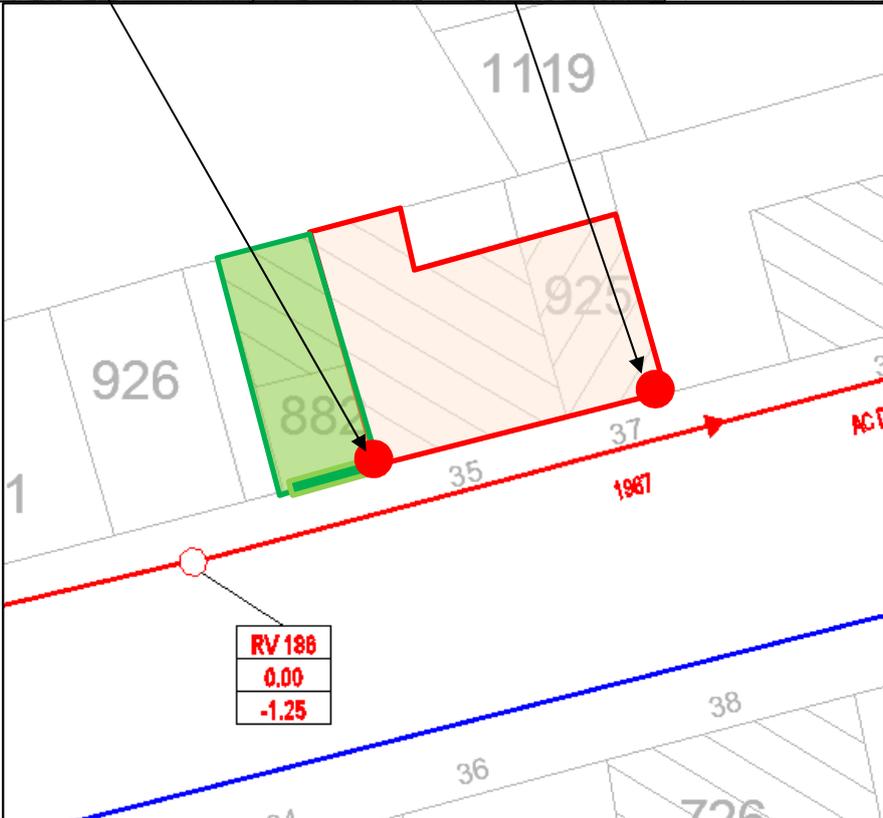
<i>Observations</i> : De la fumée a été observée dans un regard où se jette une grille (qui récupère une les eaux de pluie d'une dalle et d'un pan de toiture) et une gouttière.					Total : 239 m²

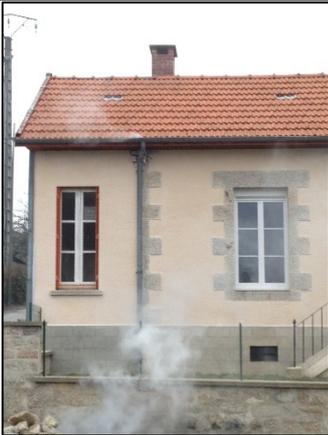
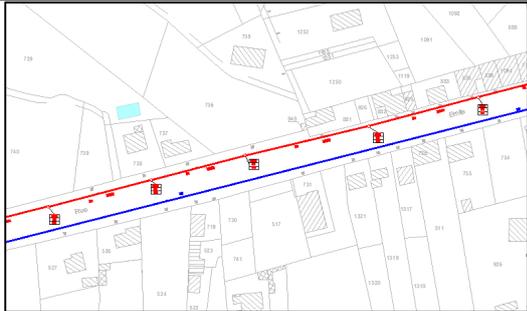
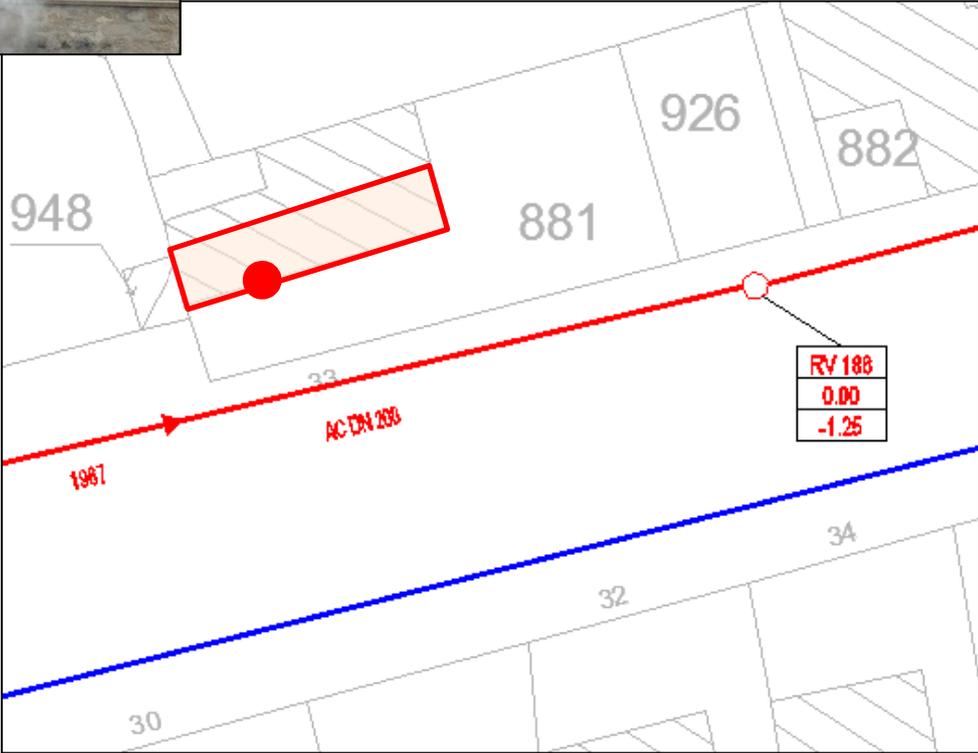
<i>Observations</i> : De la fumée a été observée au niveau d'une gouttière.				Total : 60 m²

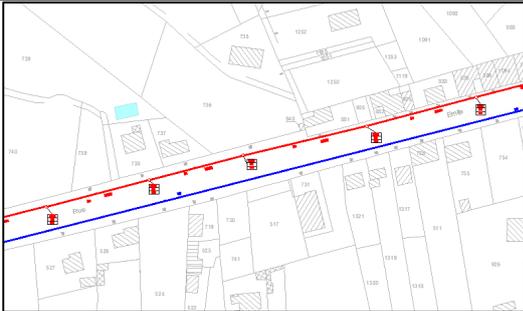
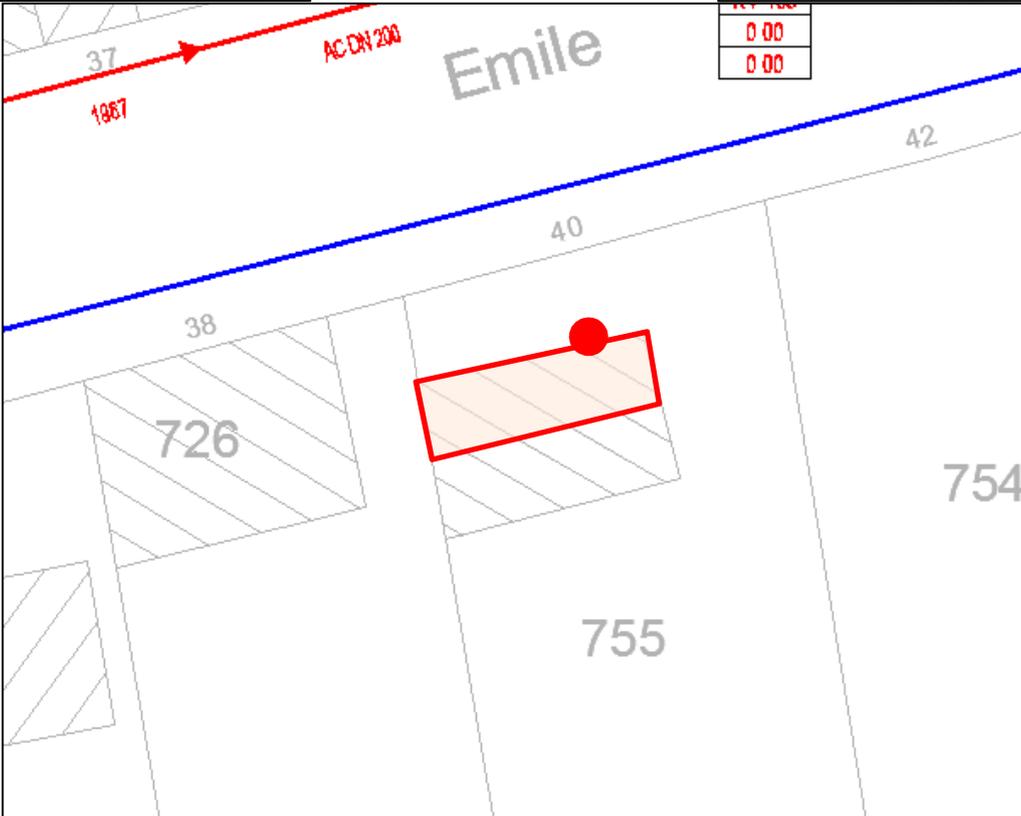
Observations : De la fumée a été observée au niveau d'une gouttière.				Total : 53 m²

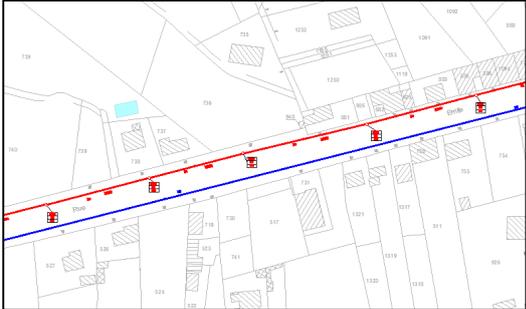
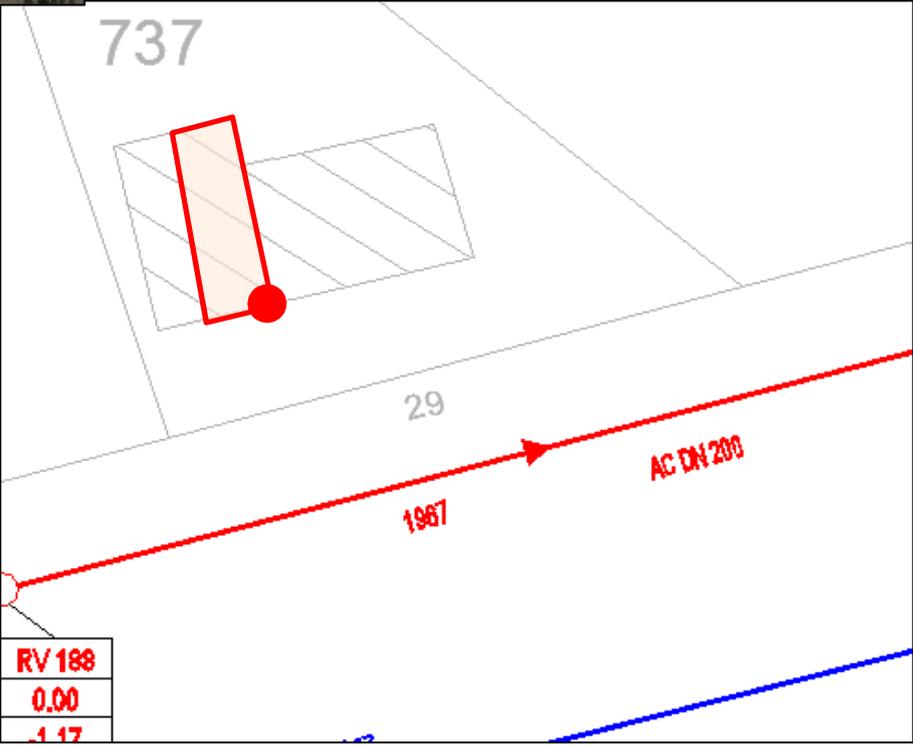
<i>Observations</i> : De la fumée a été observée au niveau d'une gouttière.				Total : 22 m²

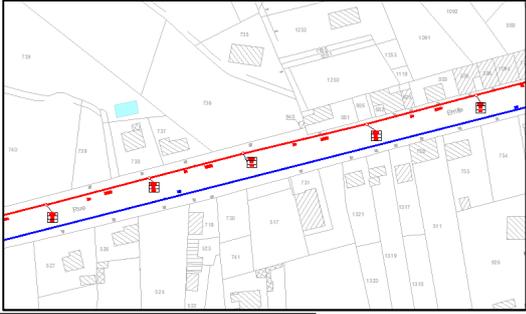
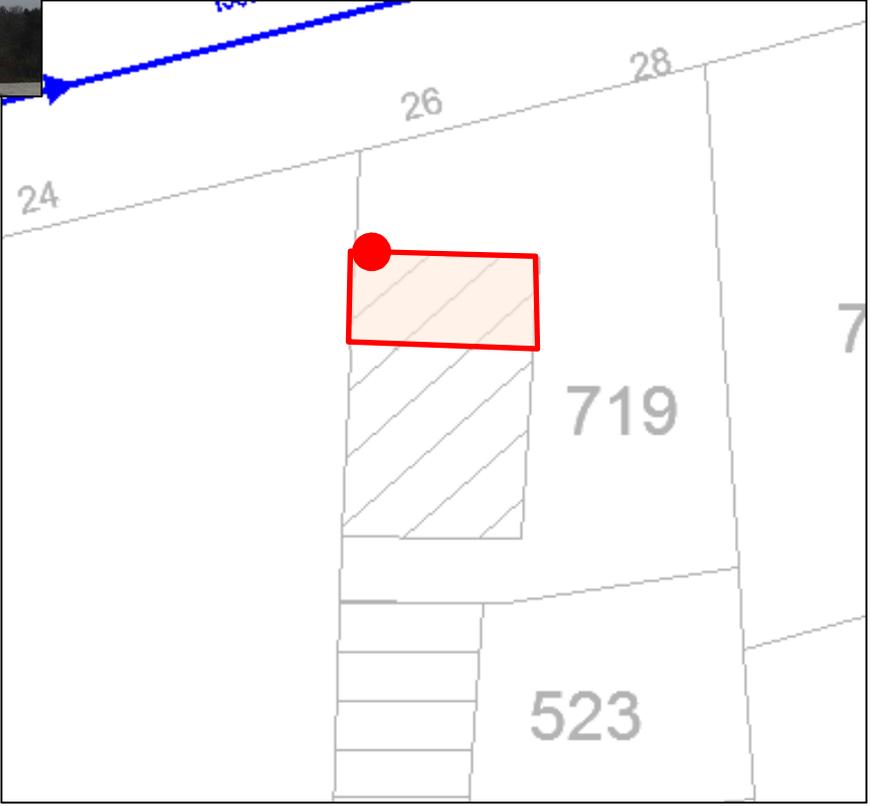
<i>Observations</i> : De la fumée a été observée au niveau d'une gouttière.				Total : 27 m²

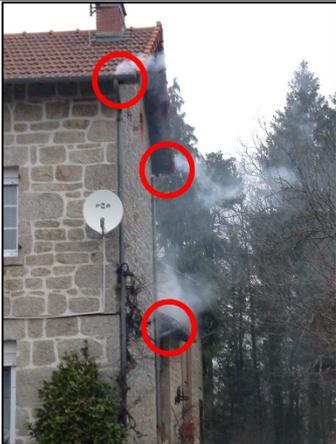
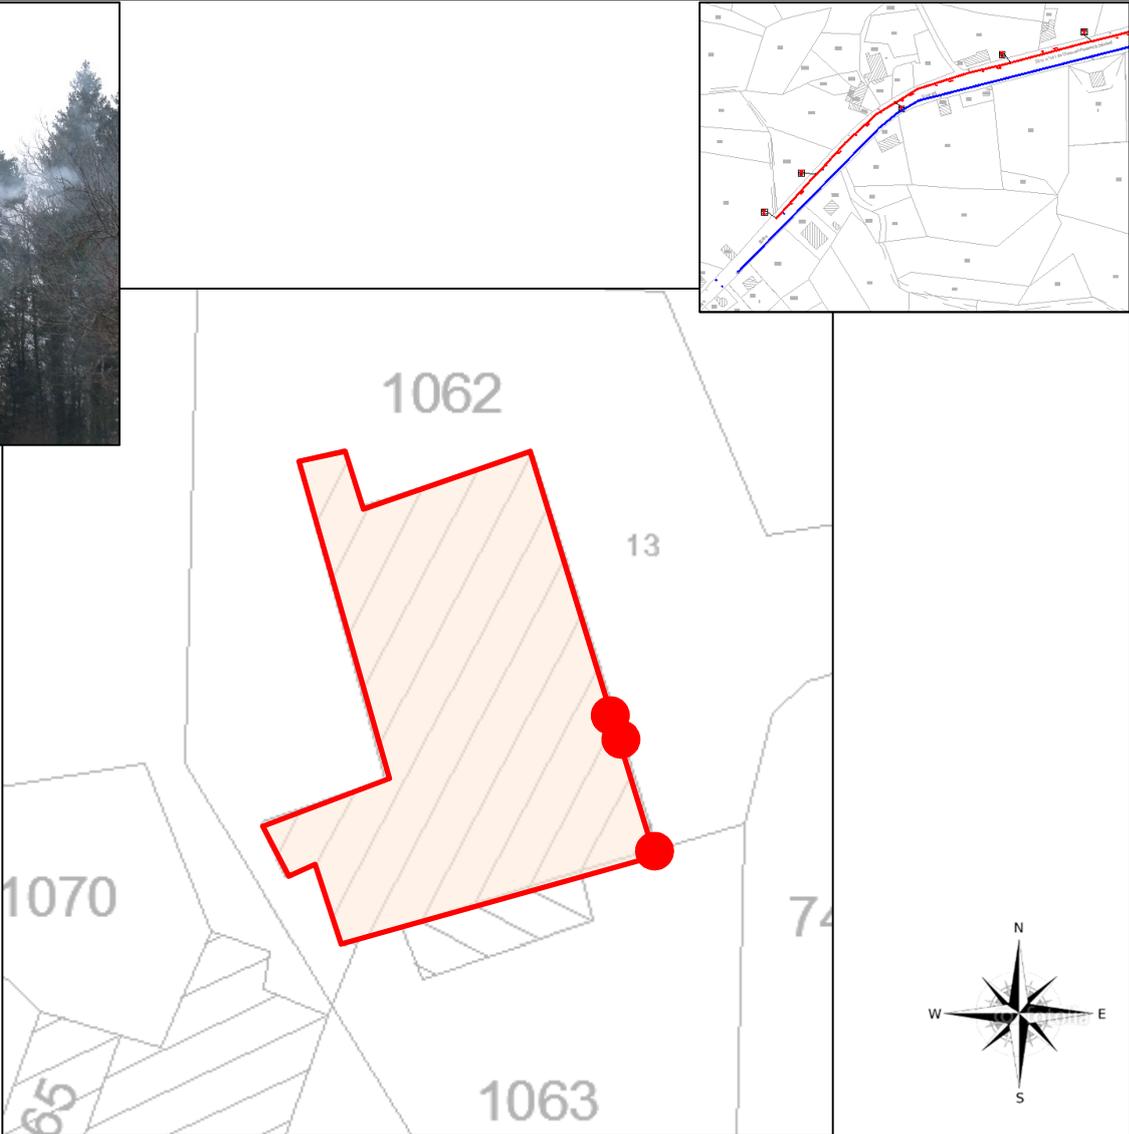
<i>Observations</i> : De la fumée a été observée au niveau de plusieurs gouttières.				Total : 295 m²

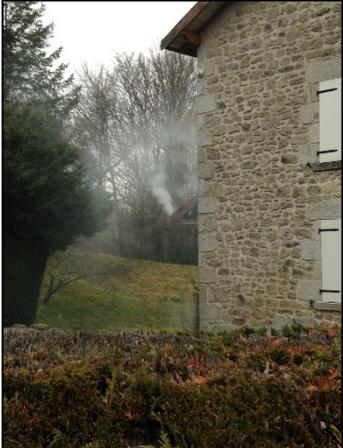
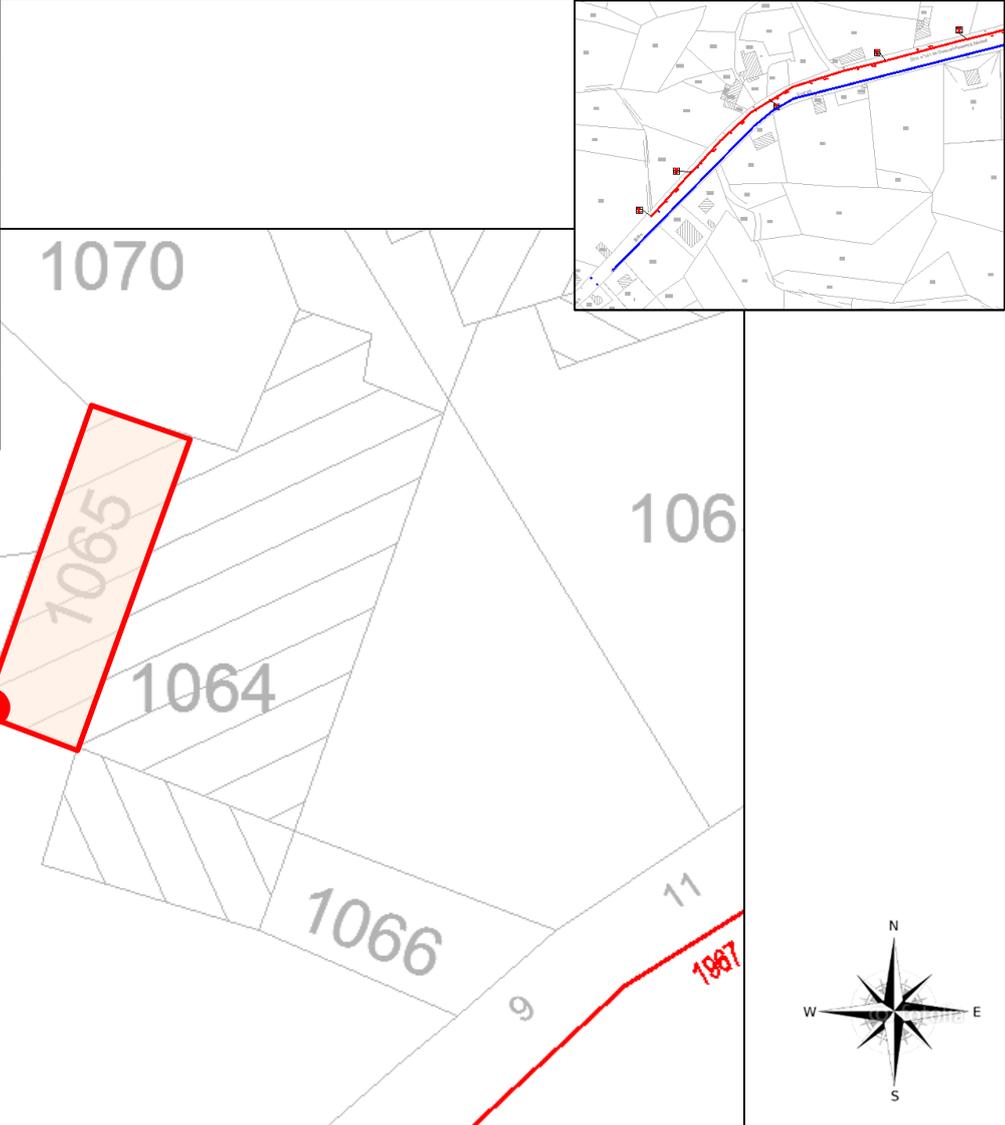
<i>Observations</i> : De la fumée a été observée au niveau d'une gouttière.				Total : 57 m²

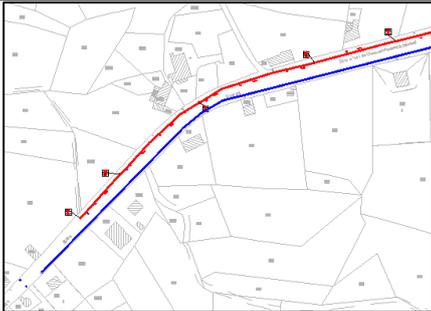
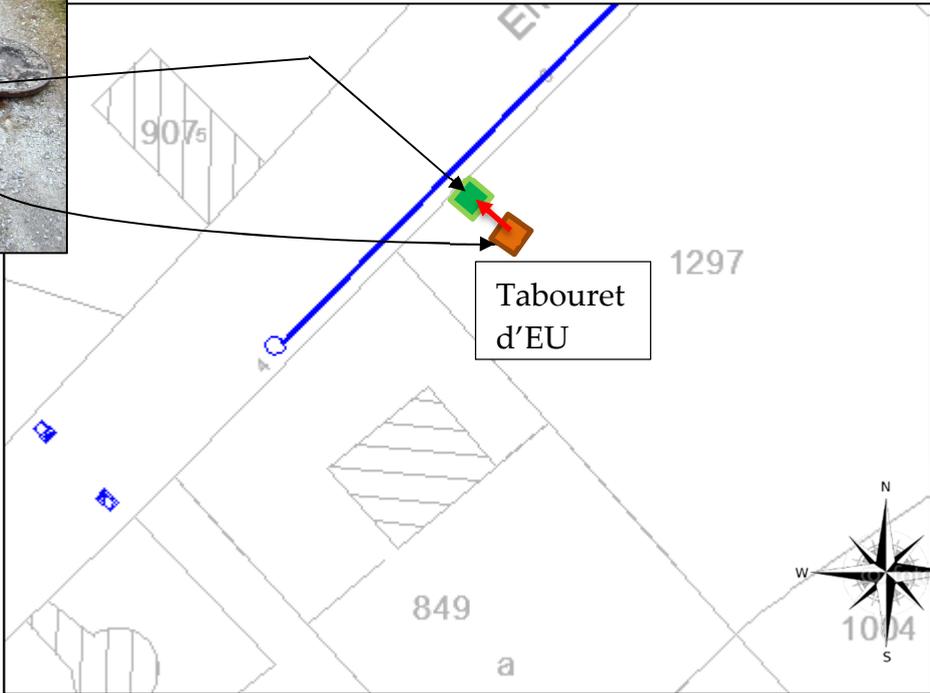
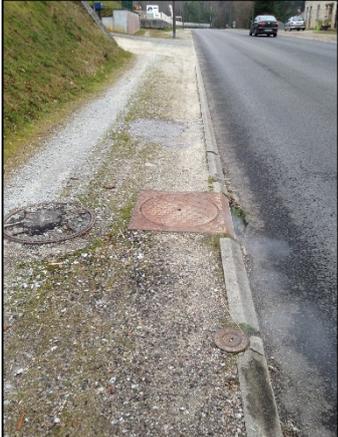
<i>Observations</i> : Inversion de branchement EU dans avaloir				Total : m²
