VRD' EAU Conseils
39, avenue Adrien Tarrade
87000 LIMOGES

ETUDE DIAGNOSTIQUE DES RESEAUX D'ASSAINISSEMENT DU BOURG DE SAUVIAT-SUR-VIGE

PHASES 4 ET 5 – INVESTIGATIONS COMPLEMENTAIRES ET SCHEMA
DIRECTEUR

MARS 2016

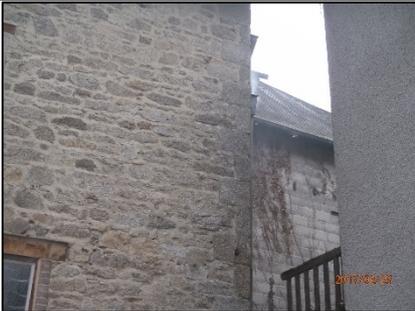
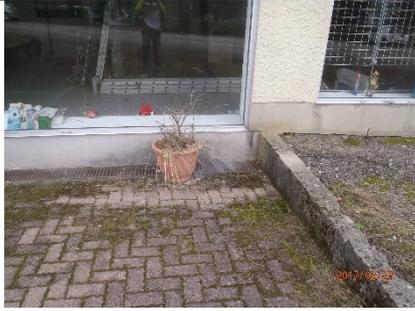
Observations : Fumée observée au niveau d'une grille et d'une gouttière.					Total : 324 m²

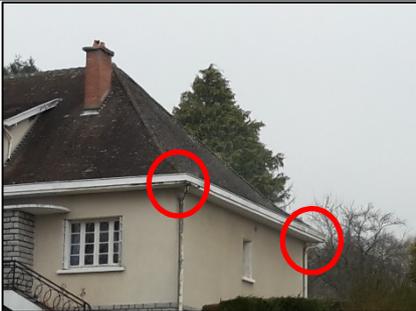
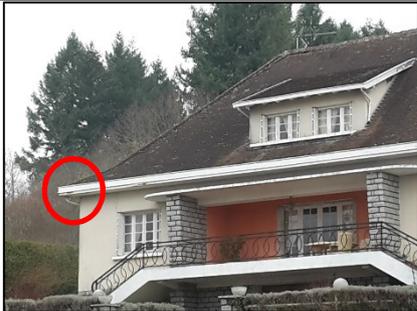
<i>Observations</i> : Fumée observée au niveau de plusieurs gouttières.				Total : 170 m²

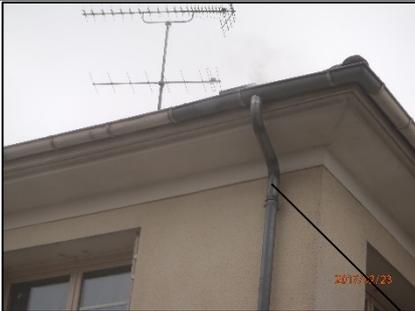
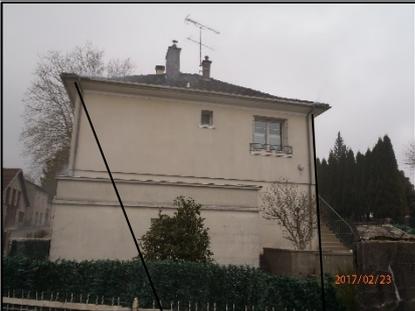
<i>Observations</i> : Fumée observée au niveau de plusieurs gouttières.				Total : 105 m²

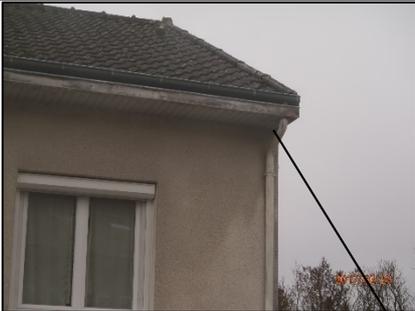
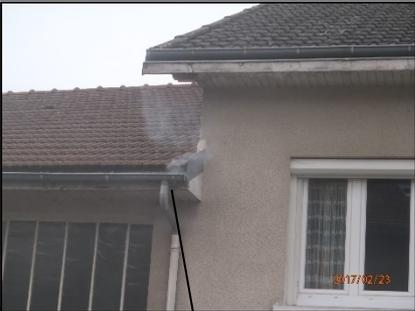
Observations : Fumée observée au niveau de plusieurs gouttières.				Total : 257 m²

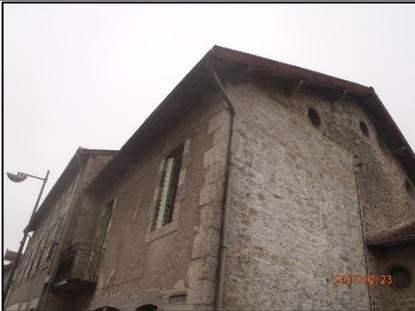
<i>Observations</i> : Fumée observée au niveau d'une gouttière				Total : 32 m²

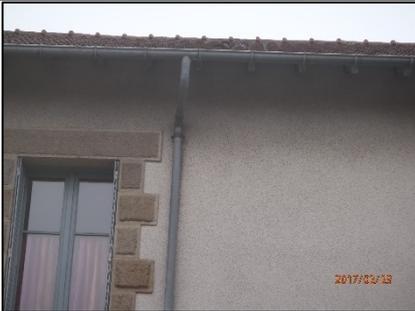
Observations : Fumée observée au niveau d'une gouttière				Total : 75 m²

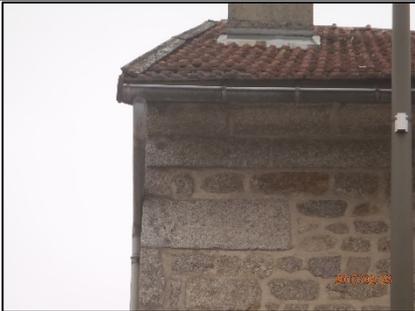
Observations : Fumée observée au niveau d'une gouttière				Total : 128 m²

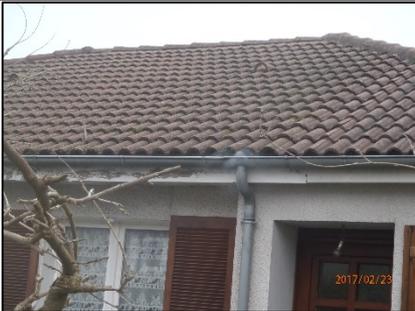
Observations : De la fumée a été observée au niveau d'une gouttière.				Total : 53 m²

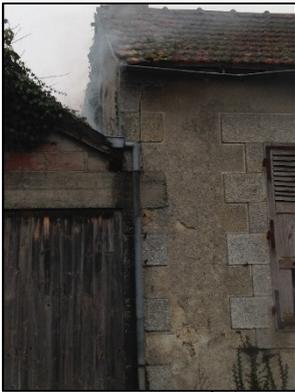
<i>Observations</i> : De la fumée a été observée au niveau d'une gouttière.				Total : 22 m²

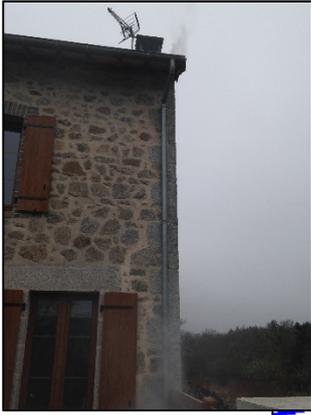
<i>Observations</i> : De la fumée a été observée au niveau d'une gouttière.				Total : 27 m²

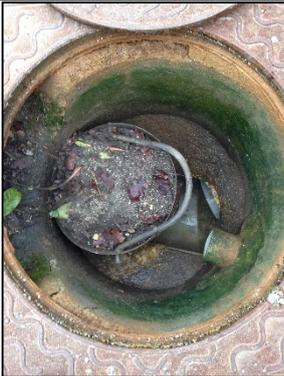
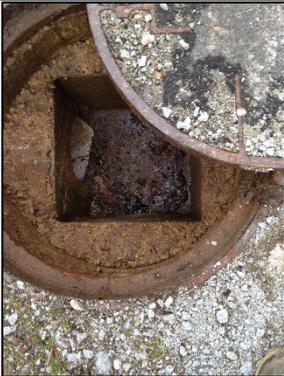
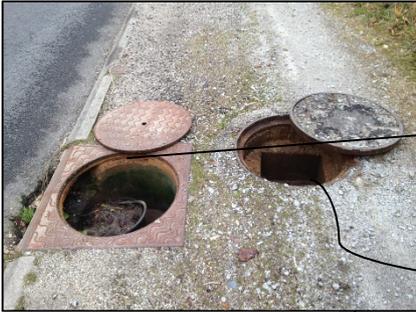
<i>Observations</i> : Inversion de branchement EU dans avaloir				Total : m²
